## **Raport z realizacji zadania:**

# **"Monitoring efektów związanych z budową przepustów dla płazów"**

**Krzywe, czerwiec 2016**

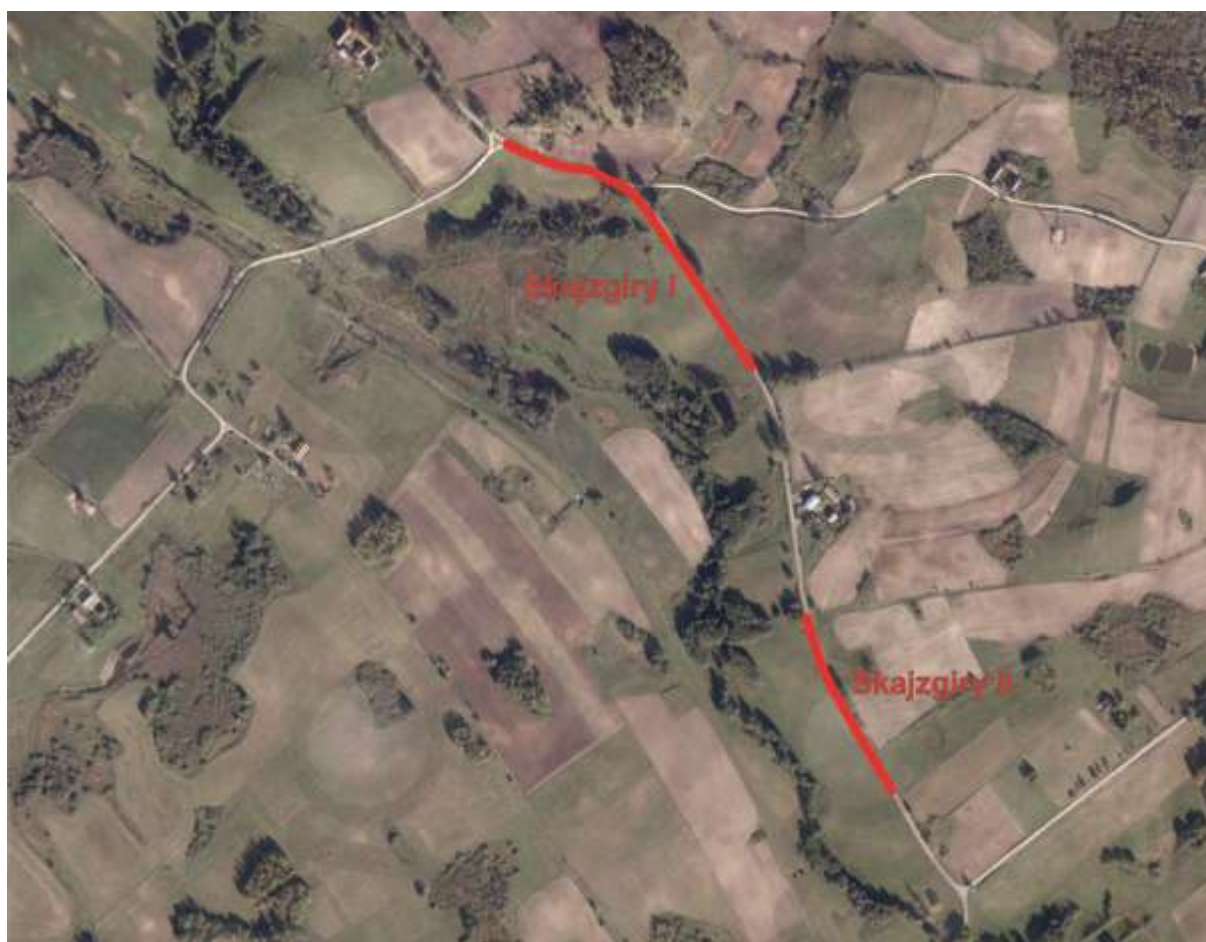
Mapa 1. Lokalizacja systemów przepustów dla płazów w miejscowości Skajzgiry (I i II)

System przepustów wybudowany został na odcinku drogi o długości 0,550 km, przy wschodniej granicy obszaru Natura 2000 "Puszcza Romincka" (Mapa 1). Składa się on z 10

tuneli położonych co 50 m, każdy o długość 9 m (łącznie 90 m), barier naprowadzających o łącznej długości 1105 m oraz stoprynien o łącznej długości 8 m. Budowa przepustów dla płazów zakończona została 6 lipca 2014 roku.

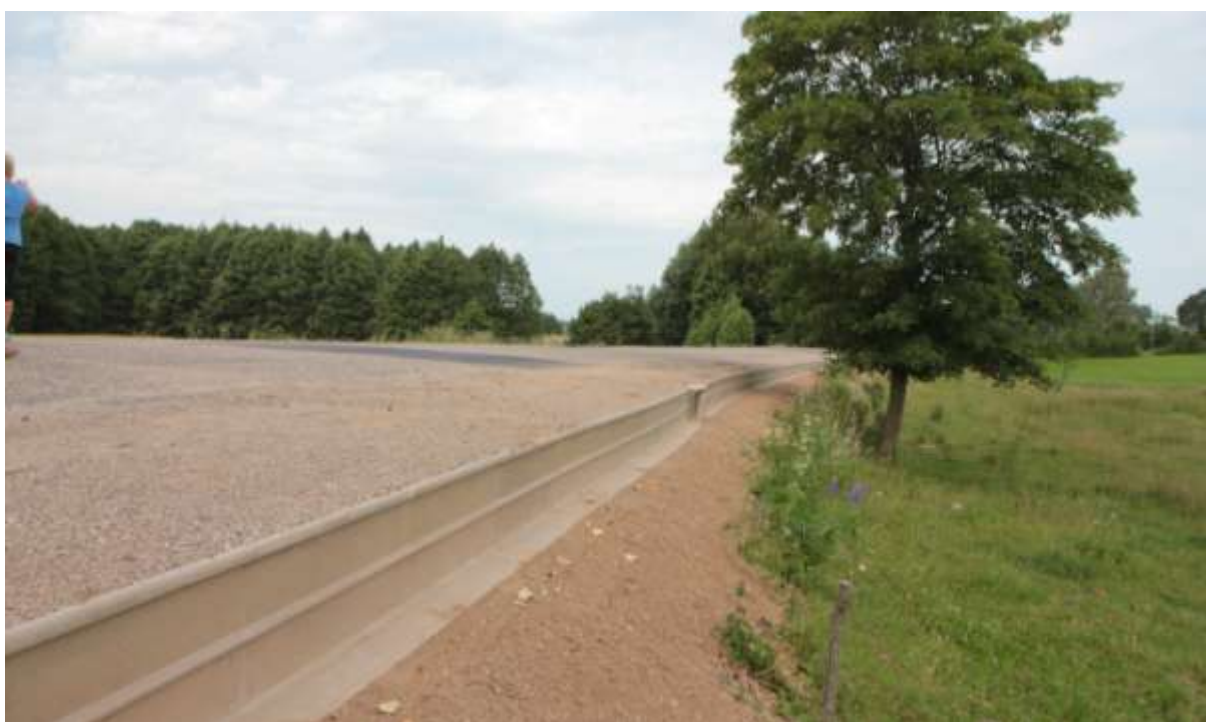
Fot. 2. System przepustów dla pólazów w miejscowości Skajzgiry (II)

System przepustów wybudowany został na odcinku drogi o długości 0,250 km, przy wschodniej granicy obszaru Natura 2000 "Puszcza Romincka" (Mapa 1). Składa się on z 4 tuneli położonych co 50 m, każdy o długość 9 m (łącznie 36 m) oraz barier naprowadzających o łącznej długości 500 m. Budowa przepustów dla pólazów zakończona została 29.05.2014 r.

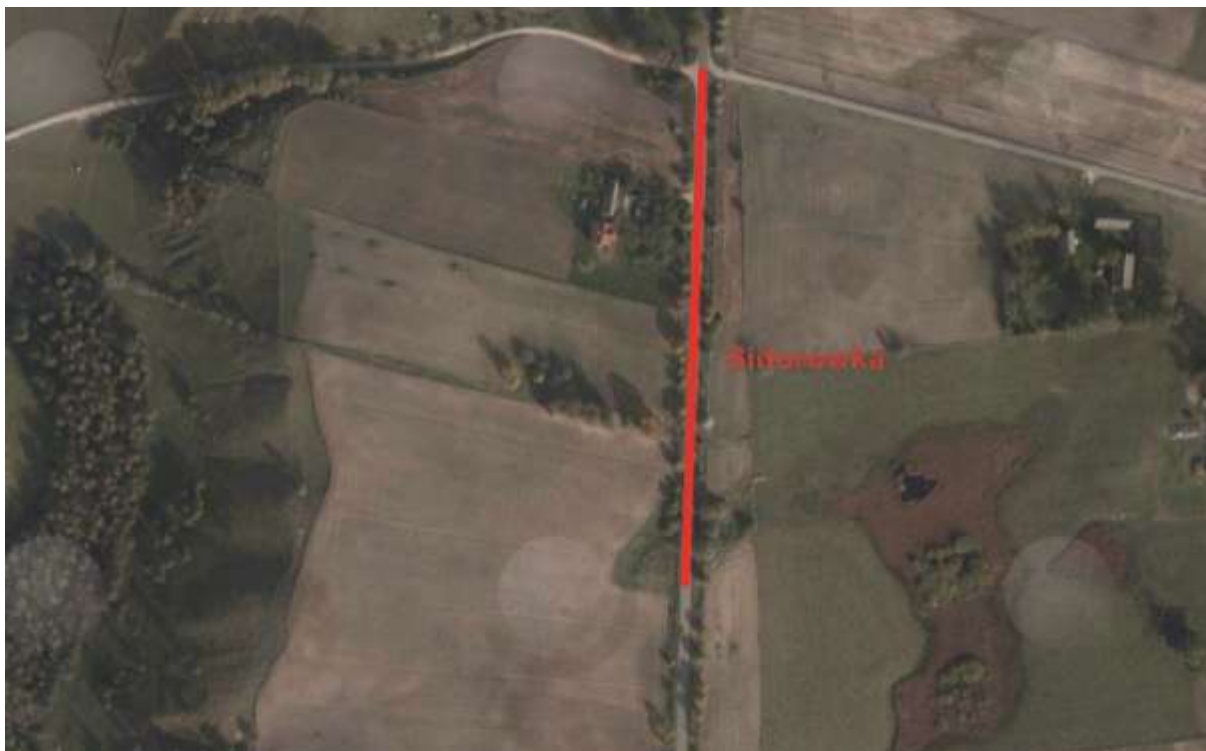
Mapa 2. Lokalizacja systemów przepustów dla płazów w miejscowości Sidorówka

System przepustów wybudowany został na odcinku drogi o długości 0,278 km, przy wschodniej granicy obszaru Natura 2000 "Ostoja Suwalska" (Mapa 2). Składa się on z 5 tuneli położonych co 50 m, każdy o długość 12 m (łącznie 60 m), barier naprowadzających o łącznej długości 556 m oraz stoprynien o łącznej długości 12 m. Budowa przepustów dla płazów zakończona została 29 grudnia 2014 roku.

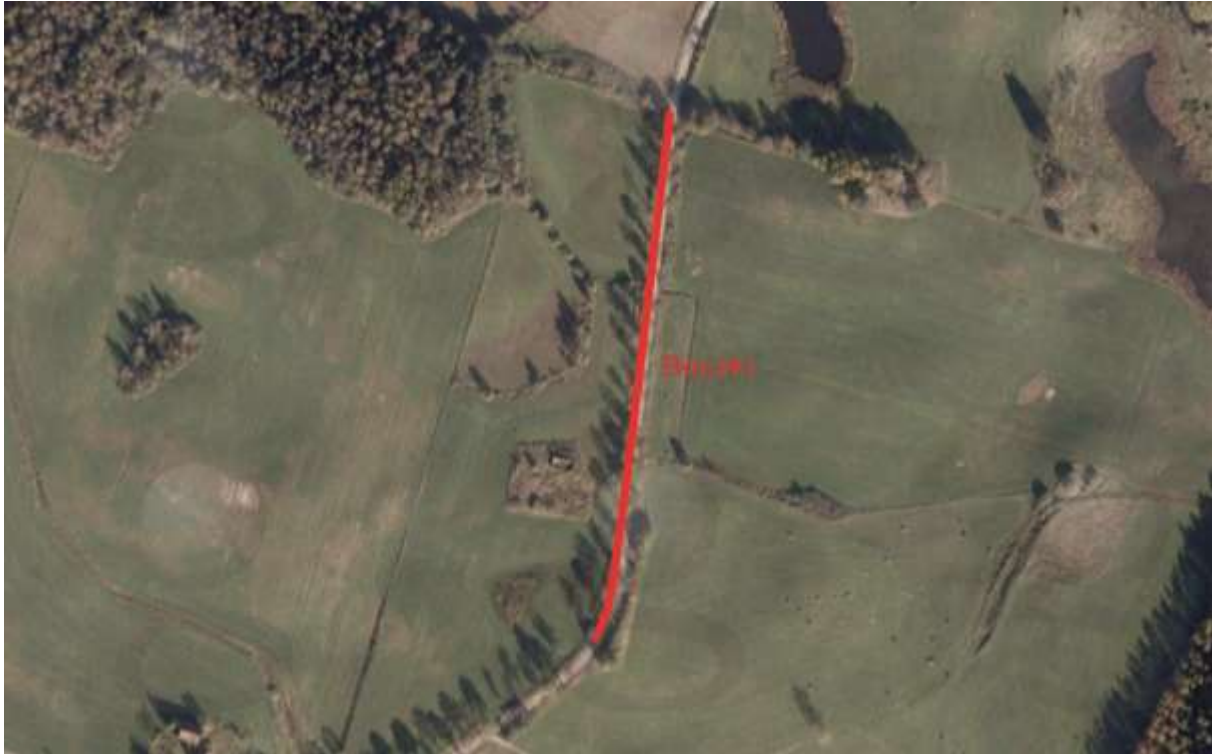
Mapa 3. Lokalizacja systemów przepustów dla płazów w miejscowości Boczki

System przepustów wybudowany został na odcinku drogi o długości 0,300 km, w środkowej części obszaru Natura 2000 "Puszcza Romincka" (Mapa 3). Składa się on z 5 tuneli położonych co 50 m, każdy o długość 9 m (łącznie 45 m), barier naprowadzających o łącznej długości 560 m oraz stoprynien o łącznej długości 14 m. Budowa przepustów dla płazów zakończona została 29 grudnia 2014 roku.

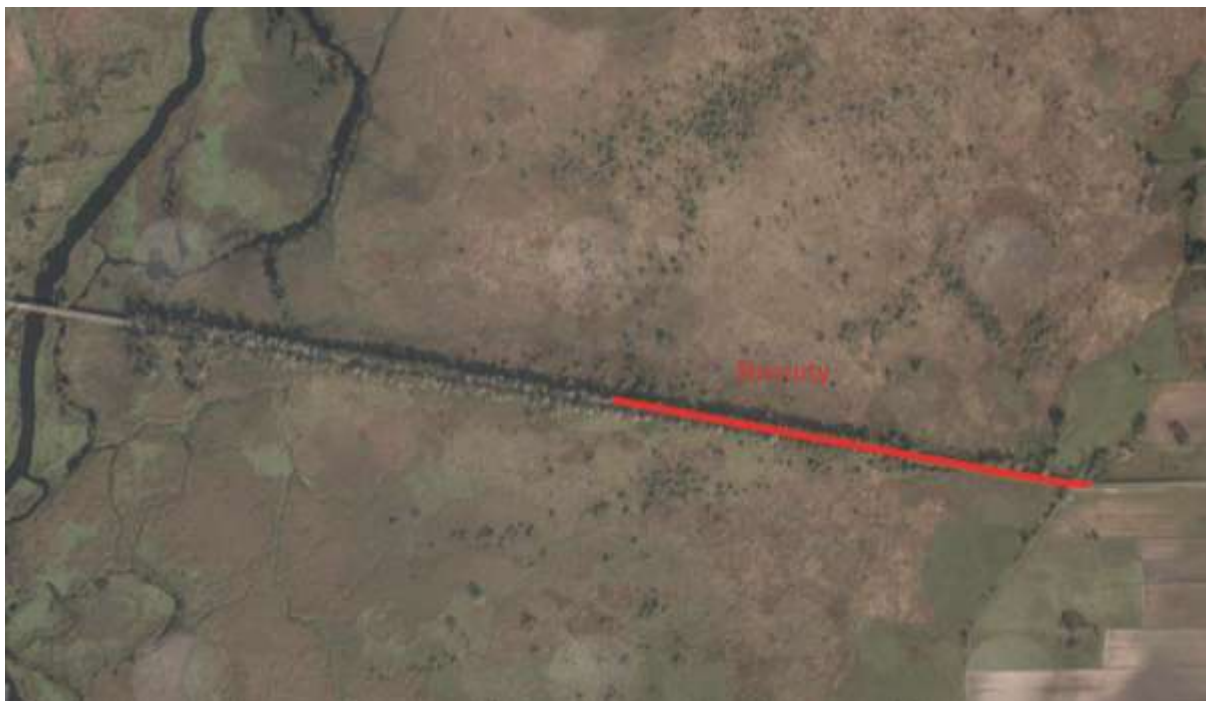
Mapa 4. Lokalizacja systemów przepustów dla płazów w miejscowości Baciuty

System przepustów wybudowany został na odcinku drogi o długości 0,840 km, w środkowej części obszaru Natura 2000 "Narwiańskie Bagna" (Mapa 4). Składa się on z 13 tuneli położonych co 60 m, każdy o długość 11 m (łącznie 143 m), barier naprowadzających o łącznej długości 1680 m oraz stoprynien o łącznej długości 22 m. Budowa przepustów dla płazów zakończona została 4 października 2014 roku.

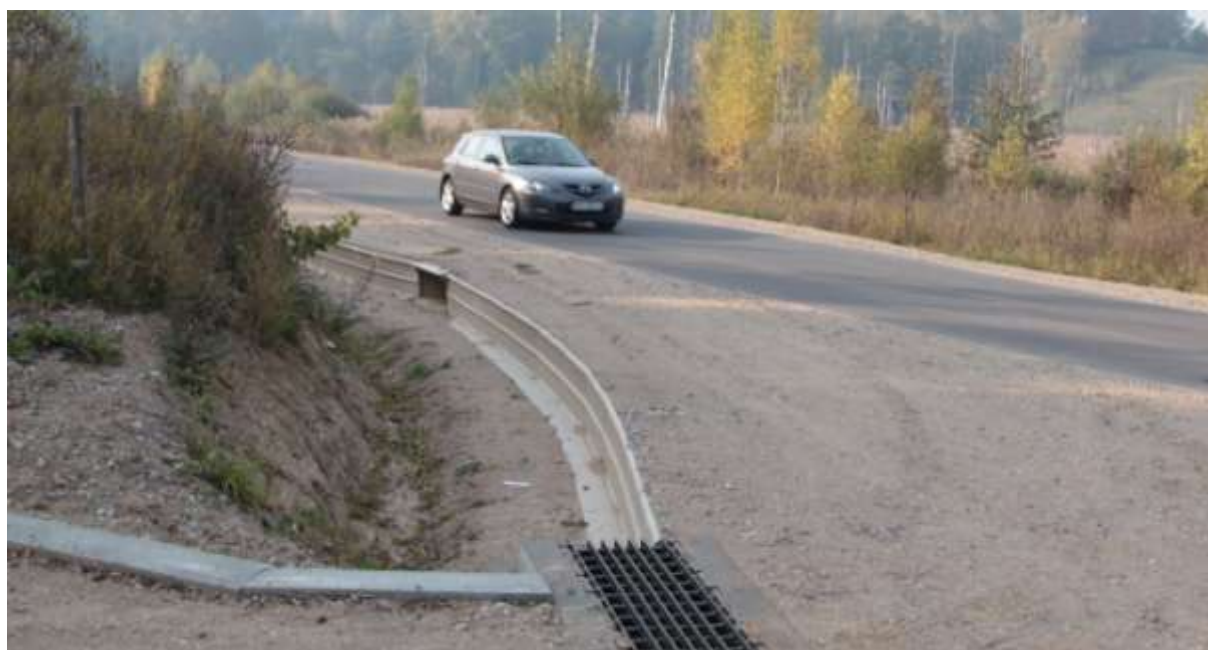
Fot. 6. System przepustów dla płazów w miejscowości Kleszczówek

System przepustów wybudowany został na odcinku drogi o długości 0,360 km, w północnej części obszaru Natura 2000 "Ostoja Suwalska" (Mapa 2). Składa się on z 7 tuneli położonych co 50 m, każdy o długość 9 m (łącznie 63 m), barier naprowadzających o łącznej długości 727 m oraz stoprynien o łącznej długości 6 m. Budowa przepustów dla płazów zakończona została 7 października 2015 roku.

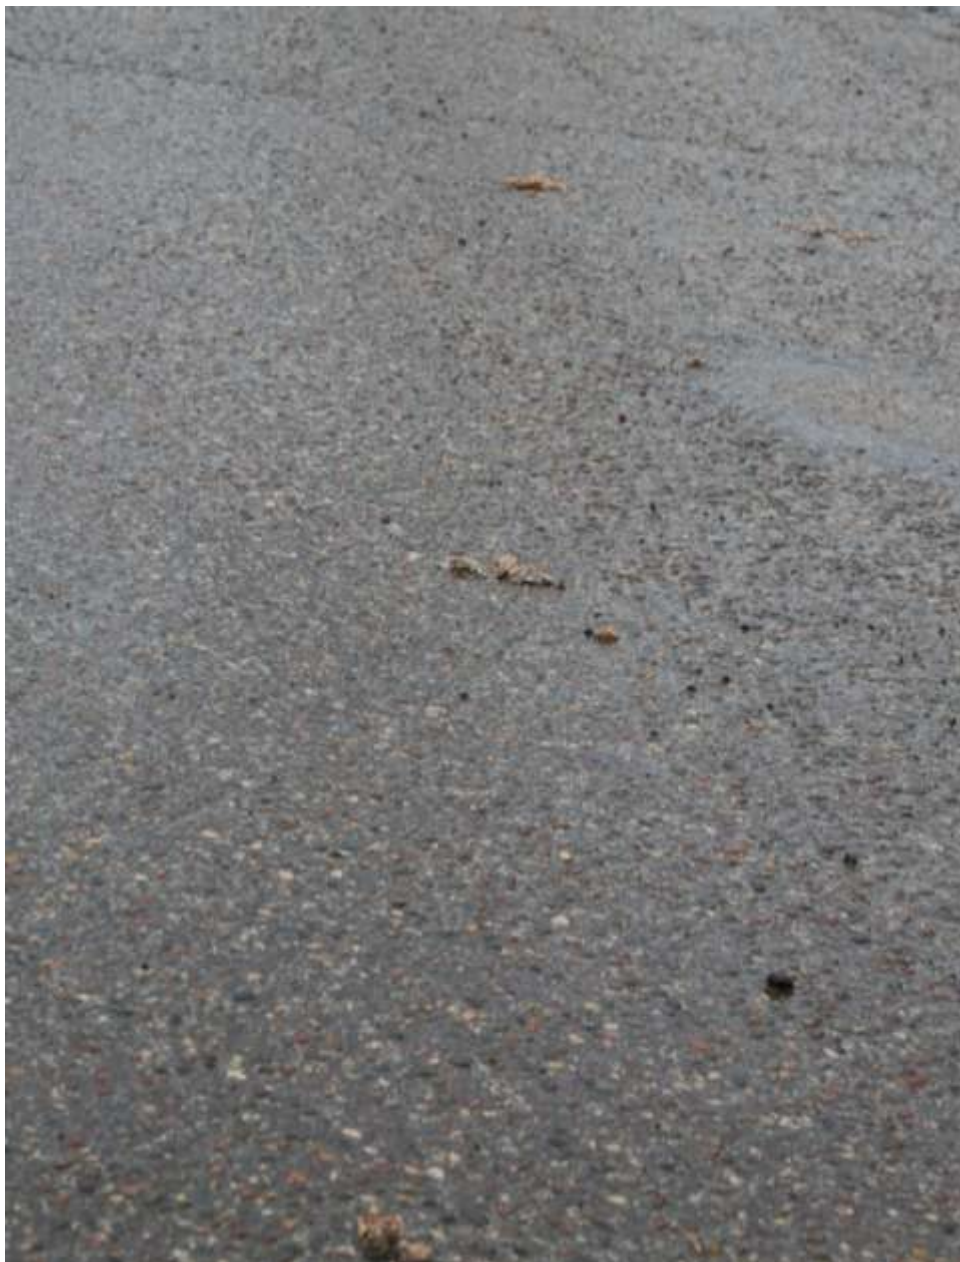
Fot. 7. Płazy rozjechane przez pojazdy na odcinku drogi przylegającym do systemu przepustów w Skajzgirach

przed 2014 rokiem, w okresie wiosennej migracji zginęło pod kołami pojazdów prawie 1000 płazów, w tym rzadkie gatunki, jak grzebiuszka ziemna i traszka grzebieniasta. Obecnie, wśród znalezionych nielicznych martwych płazów, nie stwierdzono gatunków rzadkich - były tylko ropuchy szare oraz żaby zielone. Jak już wcześniej podano, wszystkie martwe płazy znalezione były na końcowych odcinkach dróg, zabezpieczonych barierami naprowadzającymi (w odległości do 10 m od końca barier) lub w pobliżu stopryni, czyli miejsc do których dochodziły drogi boczne.

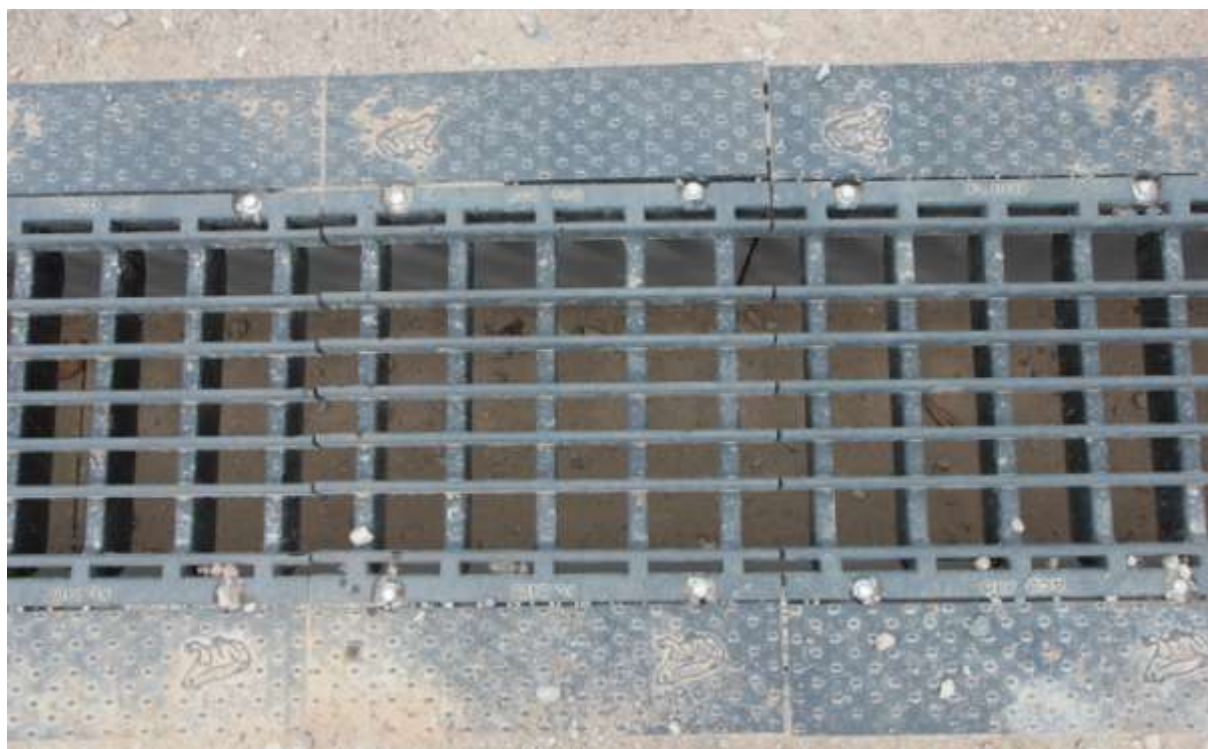
Fot. 8. Stopryna wbudowana w system przepustów w miejscowości Skajzgirya (I)

Ostatnia uwaga dotyczy stopryny. Żeliwna kratownica umieszczona od góry koryta stanowi skuteczną barierę dla małych i średniej wielkości płazów oraz zdecydowanej większości dużych osobników. Płazy, próbując przejść kratownicę, wpadają do koryta i dalej przemieszczają się wzdłuż barier naprowadzających, kierując się do tuneli pod jezdnią. Zaobserwowano jednak pokonywanie tej przeszkody przez płazy bardzo duże lub doskonale skaczące. Należałoby przeprowadzić doświadczenia dotyczące szerokości kratownicy oraz wielkości jej oczek, aby wybrać takie parametry, które zapobiegną pokonywaniu tej przeszkody przez różnej wielkości płazy.
